Научная статья

ОБСЛЕДОВАНИЕ ТЕХНИЧЕСКОГО СОСТОЯНИЯ ЗДАНИЙ, ПОСТРОЕННЫХ В КРИОЛИТОЗОНЕ, ДЛЯ ОЦЕНКИ ИХ ДАЛЬНЕЙШЕЙ БЕЗАВАРИЙНОЙ ЭКСПЛУАТАЦИИ

INSPECTION OF THE TECHNICAL CONDITION OF BUILDINGS CONSTRUCTED IN THE CRYOLITHOZONE TO ASSESS THEIR FURTHER TROUBLE-FREE OPERATION

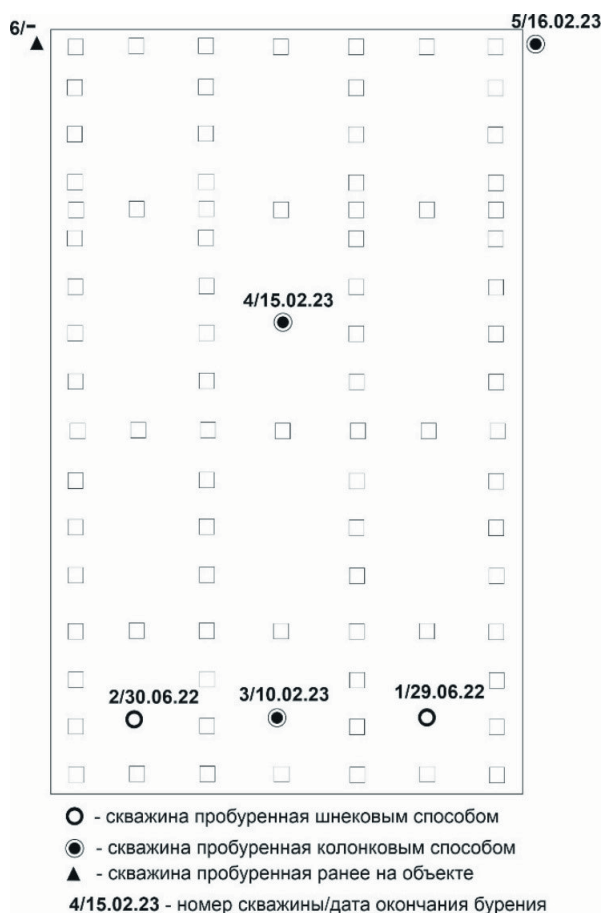
В северо-западной части обследуемого участка с внешней стороны здания расположена термометрическая скважина, обустроенная ранее, во времена строительства. В июне 2022 года в проветриваемом подполье здания было выполнено бурение двух инженерно-геологических скважин глубиной 12 м, а в феврале 2023 года дополнительно оборудованы еще три горные выработки, тип бурения – колонковый. Таким образом в контуре объекта расположены шесть горных выработок, пригодных для проведения температурного мониторинга грунтов (рис. 1).

Рис. 1. Схема расположения инженерно-геологических скважин на объекте МБДОУ Детский сад «Золотая рыбка»

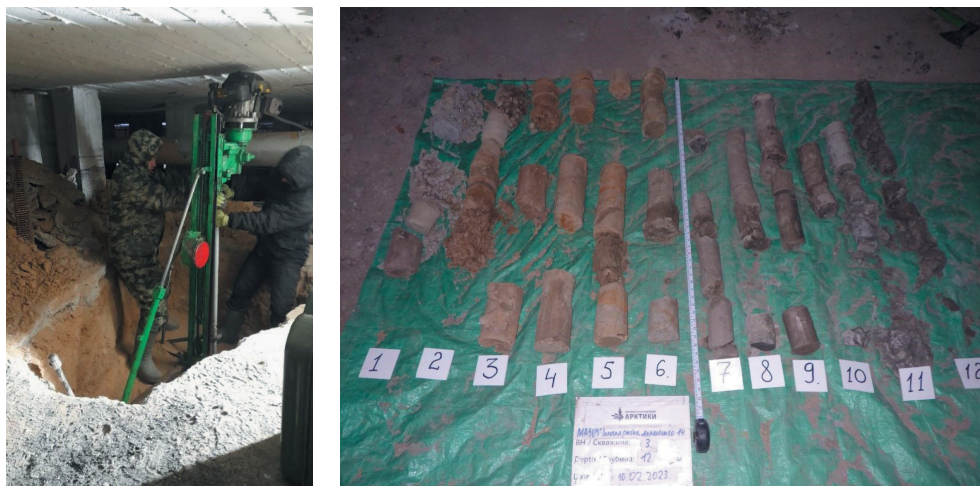
Бурение первых двух скважин в проветриваемом подполье осуществлялось в период 29-30 июня 2022 года. Остальные три инженерно-геологические скважины были пробурены с 08 по 16 февраля 2023 года. Все горные выработки имеют глубину 12 м, которые обсажены полиэтиленовой трубой ПЭ-100 SDR 13,6 - 40×3 для оборудования их впоследствии термометрическими косами (рис. 2, 3).

Рис. 2, 3. Буровые работы и выгрузка образцов грунта в проветриваемом подполье объекта исследований, скв. 3

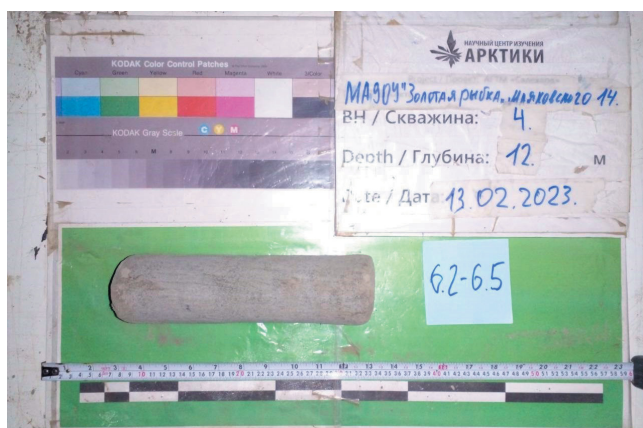
Бурение инженерно-геологических скважин № 3, 4, 5 в середине февраля 2023 года, когда проходка осуществлялась уже по мерзлomu грунту колонковым способом, позволило отобрать образцы ненарушенного строения (монолиты) и построить полноценный геологический разрез (рис. 4, 5).

Рис. 4. Пример образца грунта ненарушенного сложения, песок средней крупности, мерзлый, криотекстура массивная. В талом виде средней плотности, ожелезненный, интервал 6,2-6,5 м, скв. 4

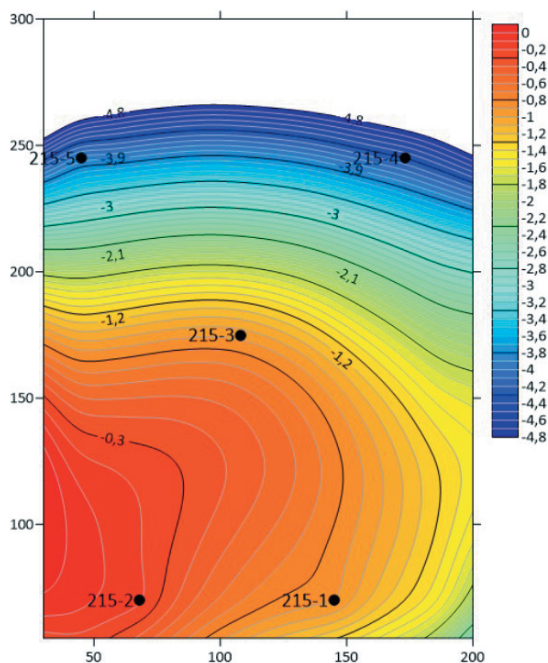
Рис. 8. Температурное поле грунтов под объектом на глубине 6 метров на 20.04.2023 года

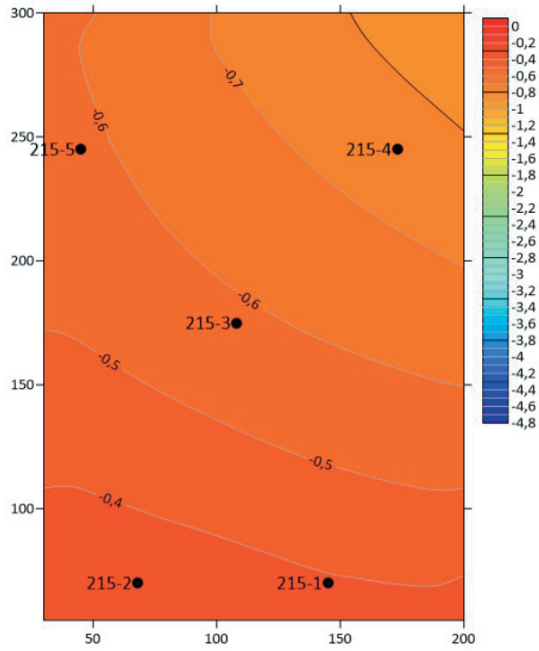
Рис. 9. Температурное поле грунтов под объектом на глубине 9 метров на 20.04.2023 года

На глубинах 9-12 метров фиксируются околонулевые значения, здесь по пяти точкам наблюдения температура грунтов колеблется в узком интервале от $-0,45$ до $-0,75$ °С. В точке 215-2 на 12 м отмечается максимальное значение температуры грунтов, $-0,12$ °С. Юго-западный угол здания имеет повышенные относительные значения температуры по всему разрезу горной выработки.

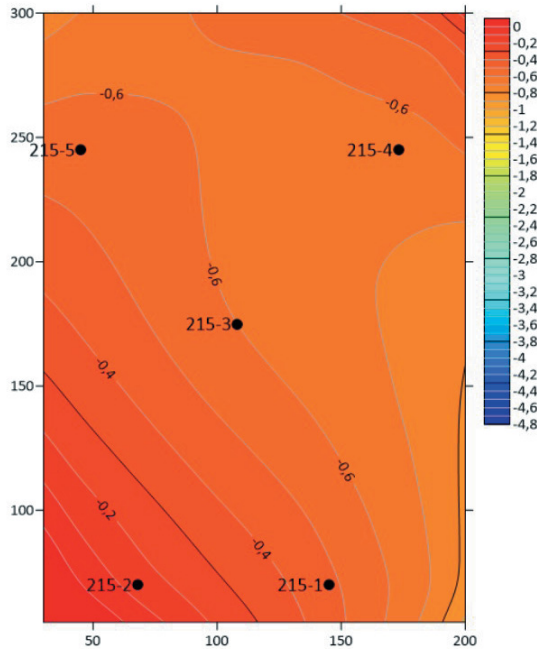
Рис. 10. Температурное поле грунтов на глубине 12 метров на 20.04.2023 года

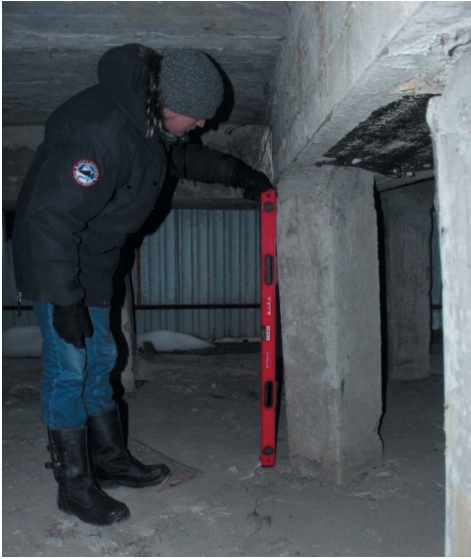
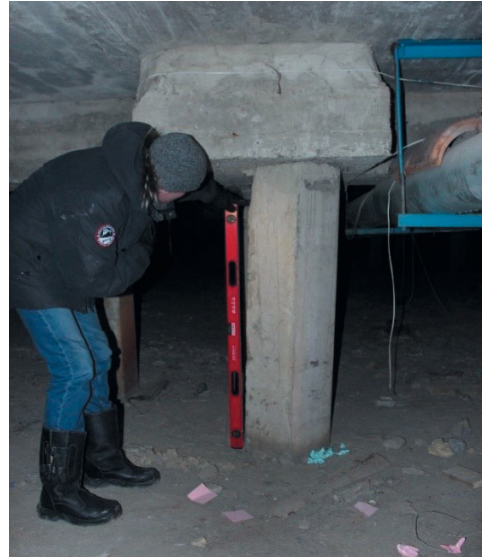
Визуальный осмотр колонн свайного фундамента с помощью строительного пузырькового уровня показал, что практически все сваи южной части здания подвержены отклонению от вертикали (рис. 11, 12).

Рис. 11, 12. Отклонение от вертикали свай фундамента в южной части здания

3. Южная часть здания, приуроченная к наиболее «теплым» грунтам, подвержена сползанию в южном направлении, что отражается в отклонении свайного фундамента от вертикали. Наибольшее число трещин в свайном ростверке фундамента зафиксировано в центральной и южной частях здания.

7. Произвести комплексную оценку текущего состояния грунтового основания объекта и прилегающей территории (с акцентом на его южную часть) с помощью единственно возможной в данных условиях технологии статического зондирования мерзлых и талых дисперсных грунтов, состав и состояние которых позволяют выполнять непрерывное внедрение зонда. Цель – диагностика состояния грунтового основания, изучение инженерно-геологических условий территории объекта, составление прогноза возможных изменений в сфере взаимодействия объекта с геологической средой в соответствии с СП 25.13330.2020, Приложение Л. «Определение состояния, свойств и несущей способности оснований свай в многолетне-мерзлых грунтах по результатам статического зондирования» [4]. Геотехнический контроль с помощью статического зондирования регулируется СТО 36554501-049-2016 [13].

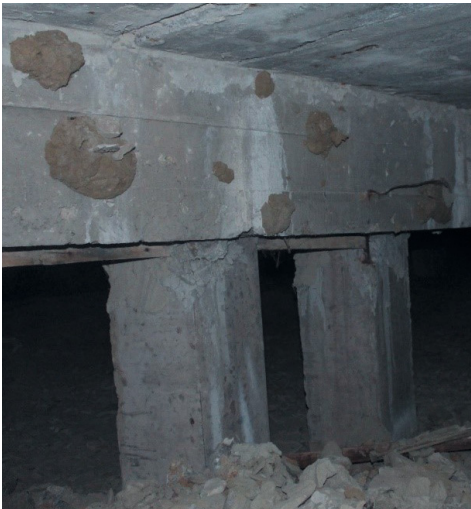
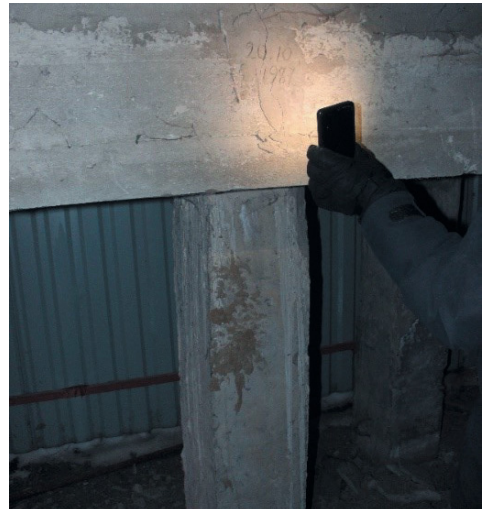
Наибольшее число трещин в свайном ростверке фундамента зафиксировано в южной и центральной частях здания (рис. 13, 14), здесь же отмечается проседание монолитного плитного перекрытия в основании фундамента.

Рис. 13, 14. Фиксация трещин в ростверке фундамента в центральной и южной частях здания

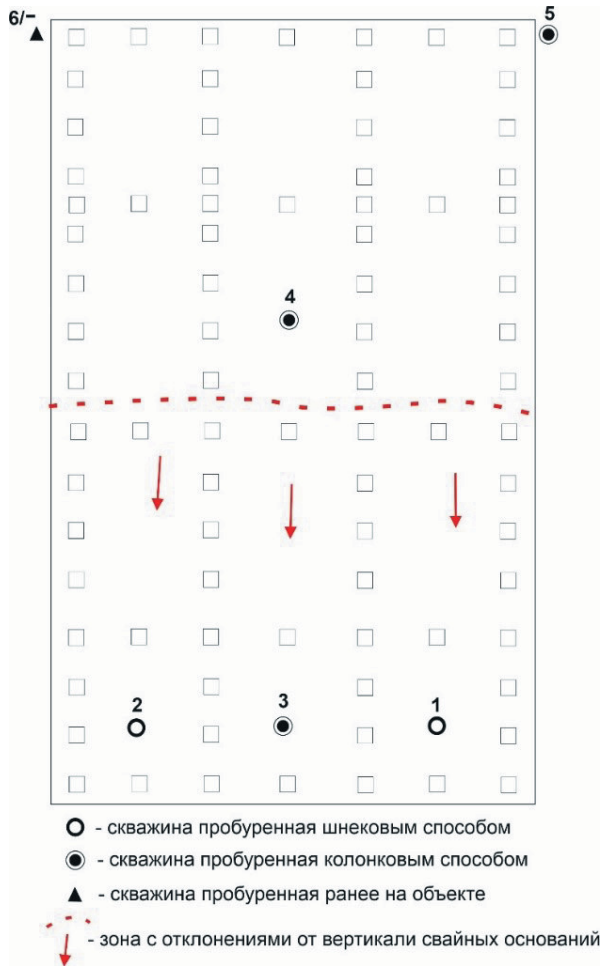
Общая схема здания с отклонением свайного основания фундамента в генеральном южном направлении представлена на рис. 15.

Рис. 15. Схема здания с указанием зоны отклонений свайного основания фундамента в южном направлении

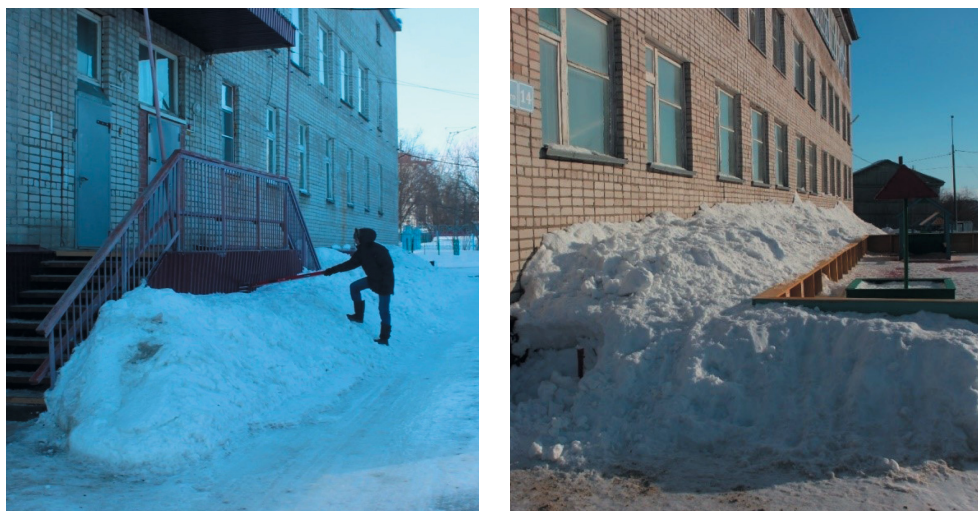
Проветриваемое подполье обследуемого объекта по всему периметру здания практически наглухо огорожено металлическим сайдингом, врезанные редкие вентиляционные отверстия явно в недостаточном количестве, чтобы обеспечить полноценную циркуляцию воздуха внутри. Внутренняя часть подполья частично захламлена, так, в центральной части здания отмечается куча строительного мусора, что может негативно влиять на общий тепловой режим подстилающего основания. Все эти факторы противоречат п. 6.2.1 и 6.2.2 СП 497.1325800.2020 [9], в которых сказано, что проветриваемое подполье должно быть свободным от

посторонних предметов и мусора. Вентиляционные отверстия проветриваемого подполья, предназначенные для свободного циркулирования наружного воздуха в течение года, должны быть открытыми. Фактически в зимнее время периметр изучаемого объекта вплотную к стенам завален снегом, собранным с дворовой территории, тем самым создавая свой, относительно теплый, микроклимат в подполье и препятствуя в нем свободной циркуляции воздуха (рис. 16).

Рис. 16. Недопустимое складирование снега по периметру здания, завал вентиляционных отверстий

4. Общую негативную ситуацию по объекту усиливают зафиксированные нарушения требований к эксплуатации проветриваемых подполий естественной и принудительной вентиляции согласно СП 497.1325800.2020, п. 6.2 [9]. Так, в течение всего зимнего периода периметр изучаемого объекта вплотную к стенам завален снегом, собранным с дворовой территории, тем самым создавая свой, относительно теплый микроклимат в подполье, что препятствует свободной циркуляции воздуха.

года, должны быть открытыми. Вентиляционные отверстия осматриваются в зимний период не реже одного раза в месяц и дополнительно после снегопадов и при необходимости очищаются от снега.

3. Систематическую очистку от снега следует проводить вокруг здания шириной не менее 2 м для обеспечения свободного проветривания проветриваемого подполья. При очистке территории от снежных заносов снег должен вывозиться за пределы территории. Снегоуборка не должна приводить к скоплению снежной массы в непосредственной близости от зданий.
