### ТЕПЛОВИЗИОННАЯ ДИАГНОСТИКА ЕДИНИЧНЫХ СЕЗОННОДЕЙСТВУЮЩИХ ОХЛАЖДАЮЩИХ УСТРОЙСТВ

**Аннотация.** Апробирована методика по диагностике работоспособности систем и устройств термостабилизации грунтов с использованием тепловизоров в условиях городской застройки. Получены результаты работоспособности сезоннодействующих установок под объектами мониторинга и проведен анализ их эффективности.

## THERMAL IMAGING DIAGNOSTICS OF SINGLE SEASONAL COOLING DEVICES

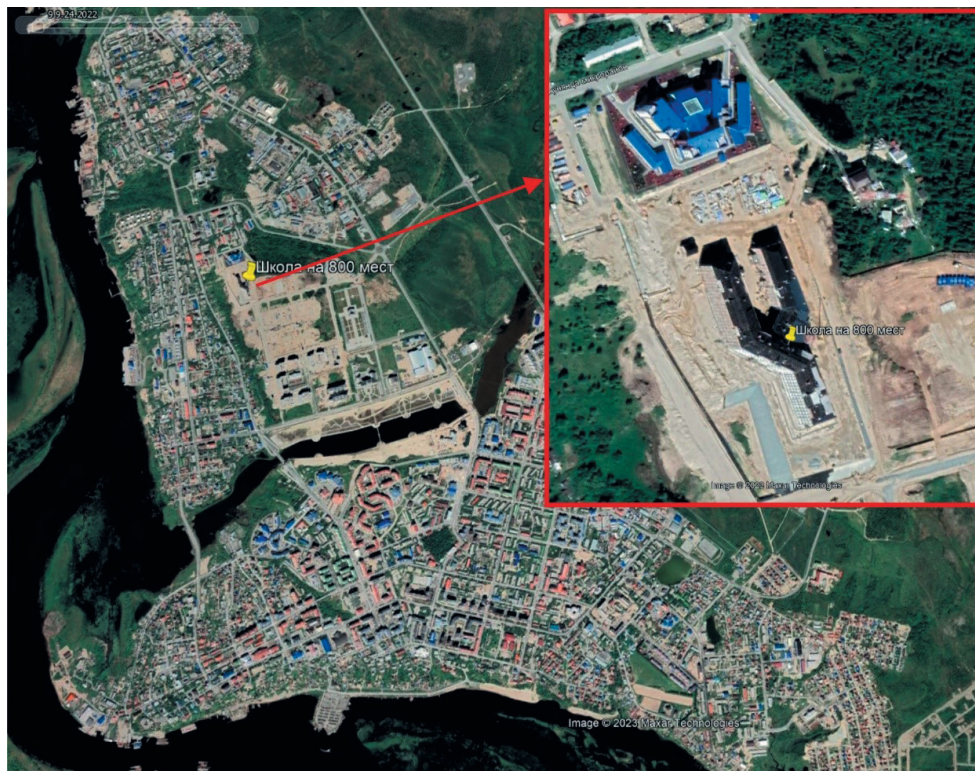
Рис. 1. Объект обследования – здание школы на 800 мест в микрорайоне Богдана Кнунянца

Объектом работ по тепловизионной диагностике являлось новое здание школы № 4 на 800 мест, расположенное в микрорайоне Богдана Кнунянца (рис. 1). Система термостабилизации грунтов на объекте установлена в 2020 году.

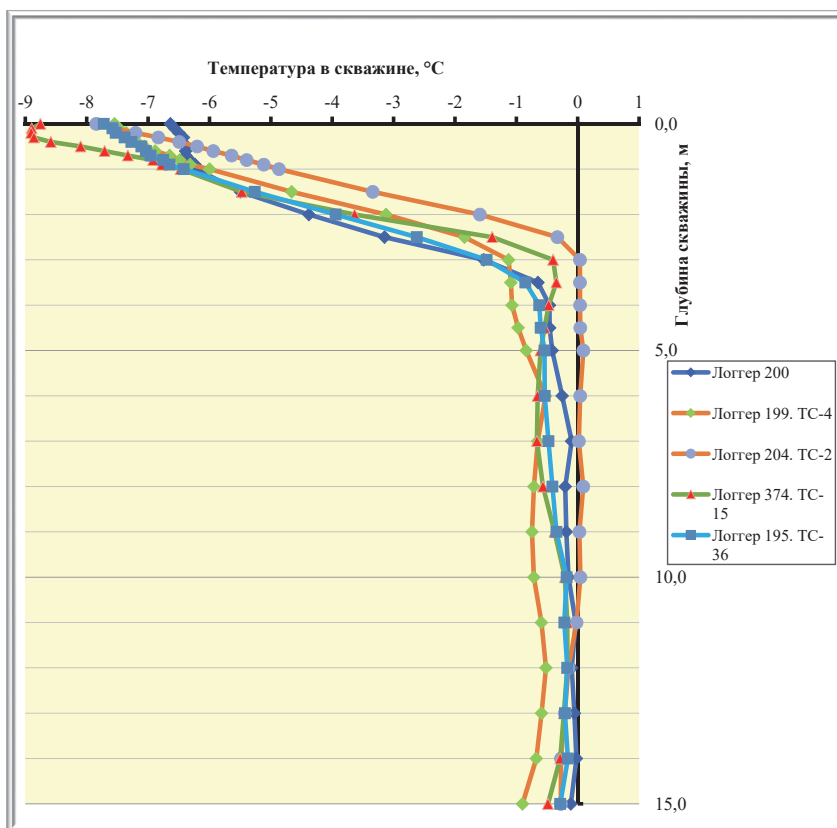
Рис. 4. График распределения температур грунтов основания школы № 4 на 22.03.2023 г.

Под зданием школы было оборудовано пять термометрических скважин [7] системой автоматического мониторинга мерзлоты АСГТМ ЯМАЛ АРКТИКА (термокоса с логгером) модификаций «САММ-15-2-GSM» и «САММ-15-2», производства ИП Кураков С.А., результаты измерений представлены на рис. 4.

2. По результатам измерения температур грунтов основания выявлено, что в интервале глубин от двух до трех метров наблюдается резкий скачок температур от минус 4 до минус 1 и даже выше, что предположительно можно отнести к подошве сезонно-талого слоя. В интервале глубин от 4 до 15 метров отмечается «высокотемпературная» мерзлота с показателями температуры грунтов (min, max) от минус 0,01 до минус 0,97 °С;

3. В связи с достаточно высокой температурой, близкой к нулю, грунтов на глубине нулевых теплооборотов, можно судить, что все термостабилизаторы находятся в состоянии высокой холодопроизводительности [8, 9], поскольку все в полностью рабочем состоянии.

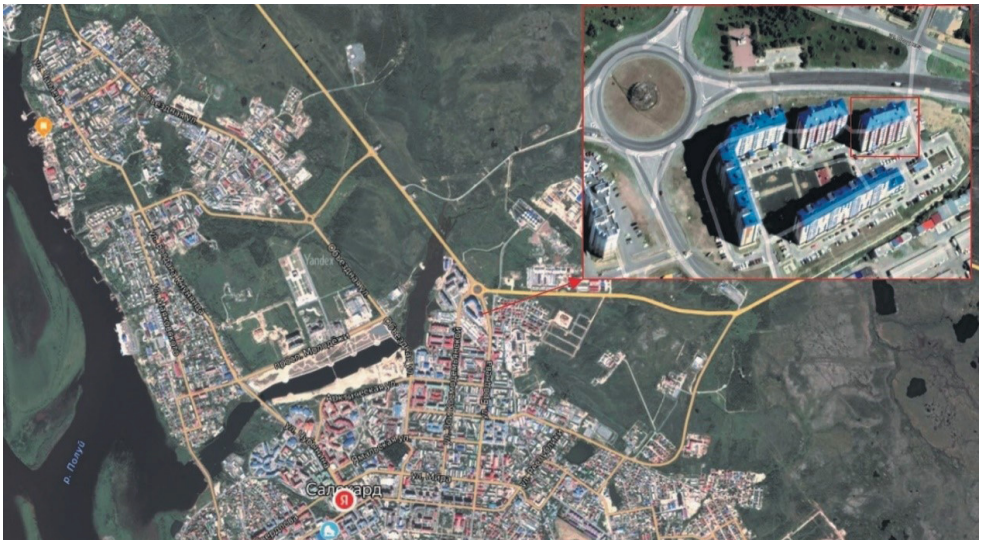
Рис. 5. Объект обследования — многоквартирный жилой дом, ул. Зои Космодемьянской, 68

Система термостабилизации грунтов на объекте (рис. 5) установлена в 2016 году.

В ходе проведения работ по визуальному осмотру общего состояния систем температурной стабилизации было выявлено достаточно большое количество СОУ с дефектами (19% от общего числа). Основными дефектами являются замятие оребрения, отклонение от вертикали конструкции термостабилизатора (наклон корпуса), наличие бетона или пенопласта в оребрении (рис. 6). Следует отметить, что данные СОУ находятся в практически нерабочем состоянии («тусклый» свет на термограммах).

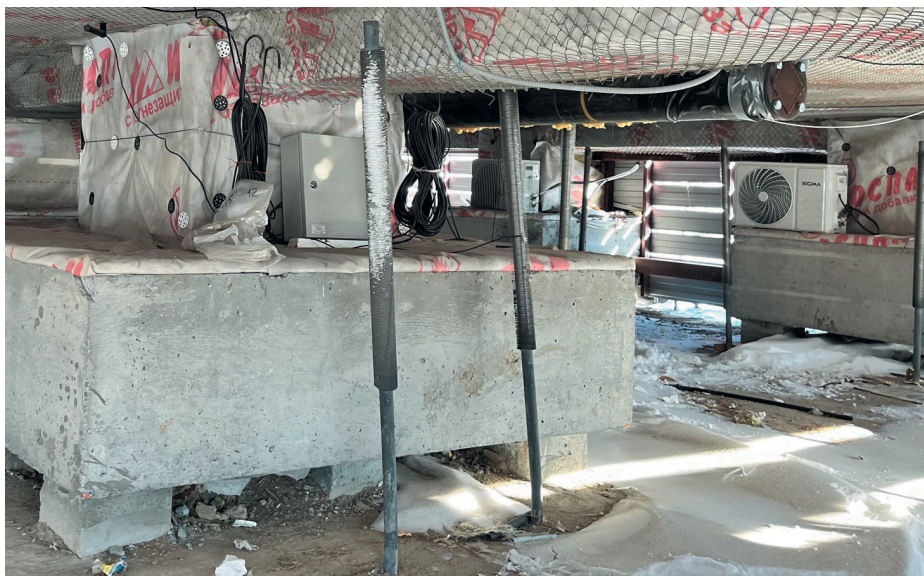
Рис. 6. Дефект СОУ. Наличие пенопласта в оребрении

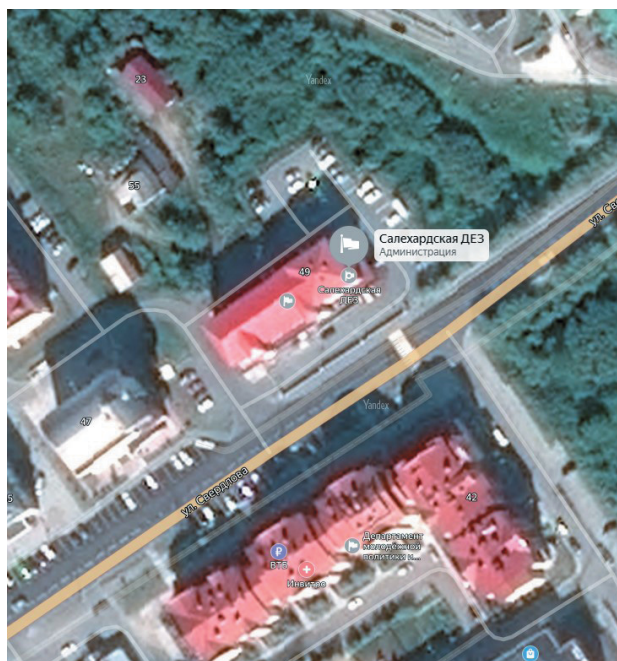
Рис. 9. Схема расположения объекта исследования

Объектом обследования СОУ посредством тепловизионной диагностики являлось административное здание Муниципальное казенное учреждение «Салехардская дирекция единого заказчика», расположенное по адресу: улица Свердлова, 49 (рис. 9).

Система термостабилизации грунтов на объекте установлена предположительно в 2002 г., производитель – ООО «Таис-С», используемый хладагент – Хладон 22 (дифторхлорметан,  $\text{CHClF}_2$ ).

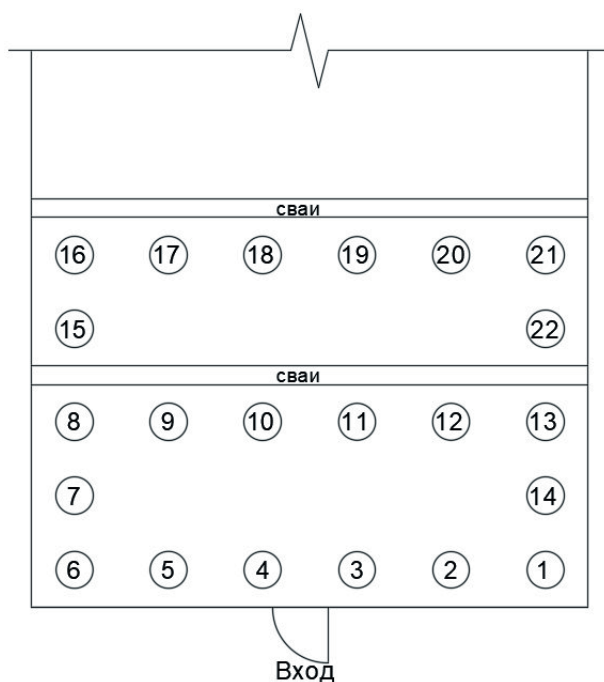
Был выполнен осмотр только восточной части объекта (1/3 здания) в количестве 22 СОУ (рис. 10). В связи с техническими неполадками в работе тепловизора дальнейшее обследование было прекращено.

Рис. 10. Схема расположения обследованных СОУ
